### HYDRAULIKK SYSTEM

ABB LUDVIKA  
Hydraulisk platesaks.  
Kontakt: Tord Larsson

Maskin for klipping av transformatorplater.

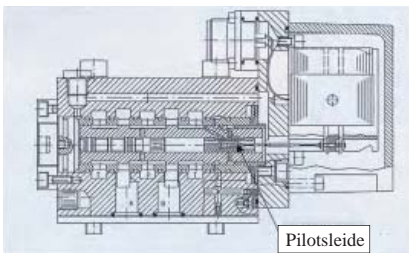
Servoventil av Schneider fabrikat. Brunt og svart belegg ble observert på pilotsleide. Dette klissete belegget førte til at pilotsleiden låste seg i ventilløp.

Belegg på pilotsleide til servoventil var årsak til drifts forstyrrelser. Et brun/svart klebrig belegg gjorde at pilotsleide hang seg opp. Service mann fra Heinrich Georg GmbH ble kontaktet og trimmet styresystemet men driftsforstyrrelser fortsatte. Olje ble byttet, problemet fortsatte...

Et standard Europafilter oljerense system med bare ett filter ble montert på oljetanken. rens pågikk kontinuerlig under drift. Ett par dager etter forvant alle problemer med hydraulikk systemet og siden har det fungert -feilfritt.

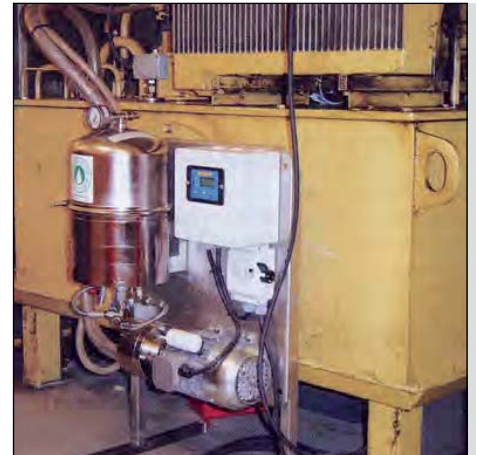
Oljetank, her vist med ett Europafilter montert, på 1300 liter oljetank. Filteret renser fra tank til tank.
